## Accessibilité à pied des riverains aux commerces de la place Denfert-Rochereau

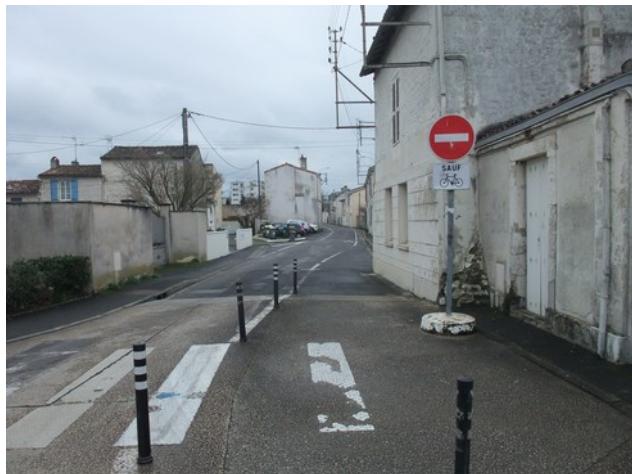
Rue de Bessac

- rue de Bessac (caniveau servant de trottoir délimité par une bande de peinture),
- rue de la Boule d'Or (caniveau servant de trottoir délimité par une bande de peinture d'un côté et trottoir étroit et penté transversalement de l'autre),
- rue Virecourt (absence de trottoir),
- rue de la Burgonce (trottoirs étroits, non continus et penté transversalement),
- rue de la Blauderie (absence de trottoir et/ou trottoir étroit),
- rue Basse (trottoir à niveau et étroit),
- rue Mère-Dieu (trottoir à niveau et étroit),
- rue St Gelais (absence de trottoir et/ou trottoir étroit penté transversalement).
